## Utlåtande angående skydd av träd inför nybyggnation av en skola på Bahco-området i Enköping

## **Ekonomisk värdering av 8 ekar vid Bahco-området i Enköping**

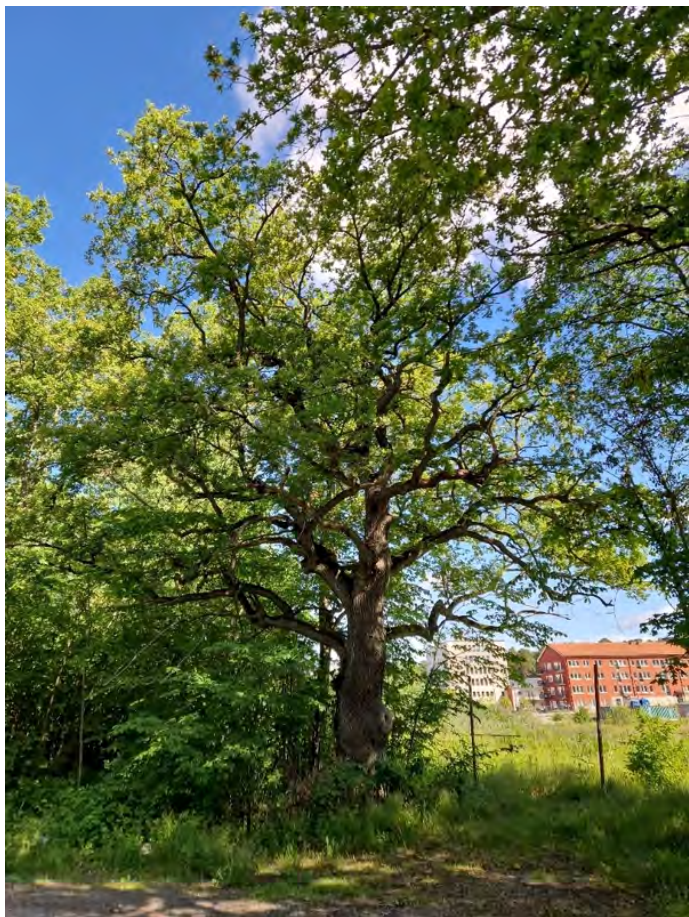
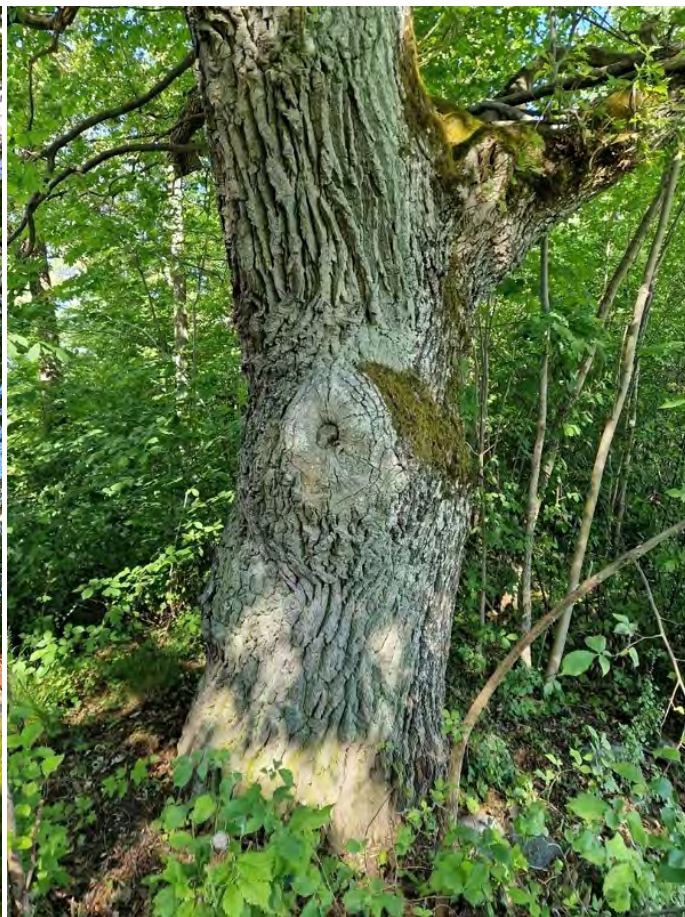
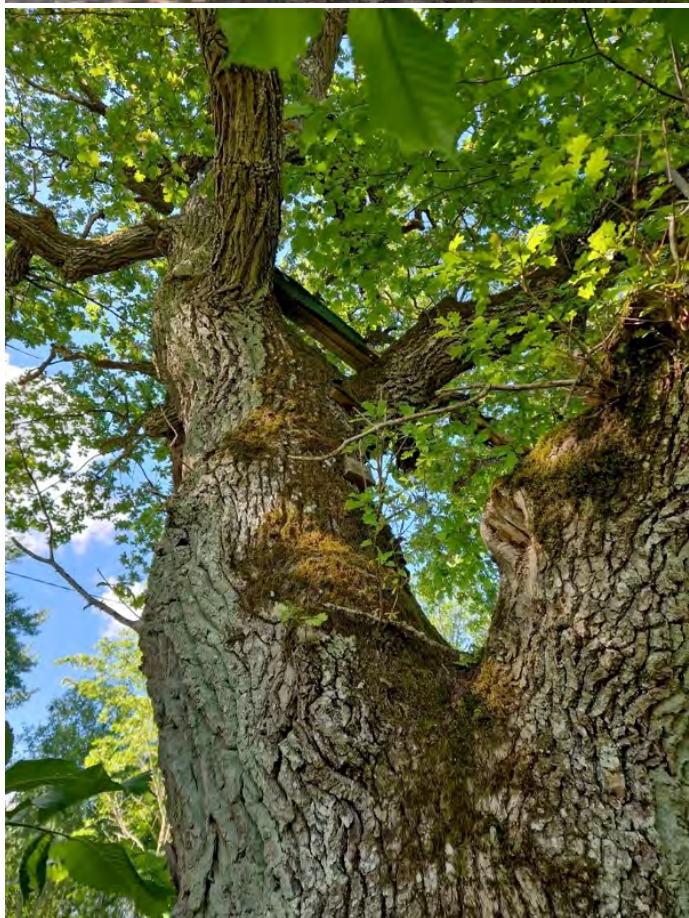
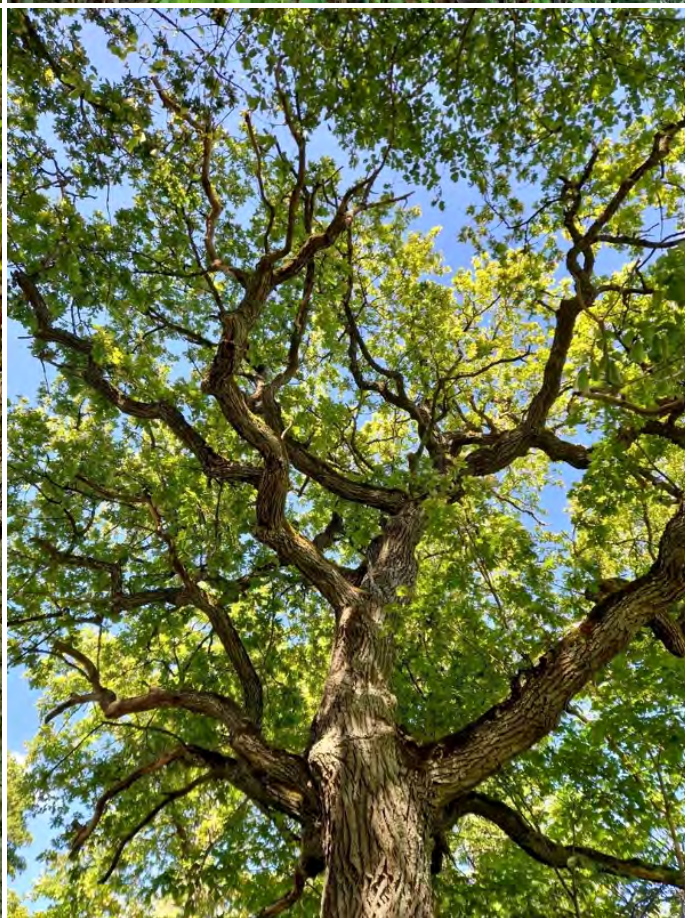
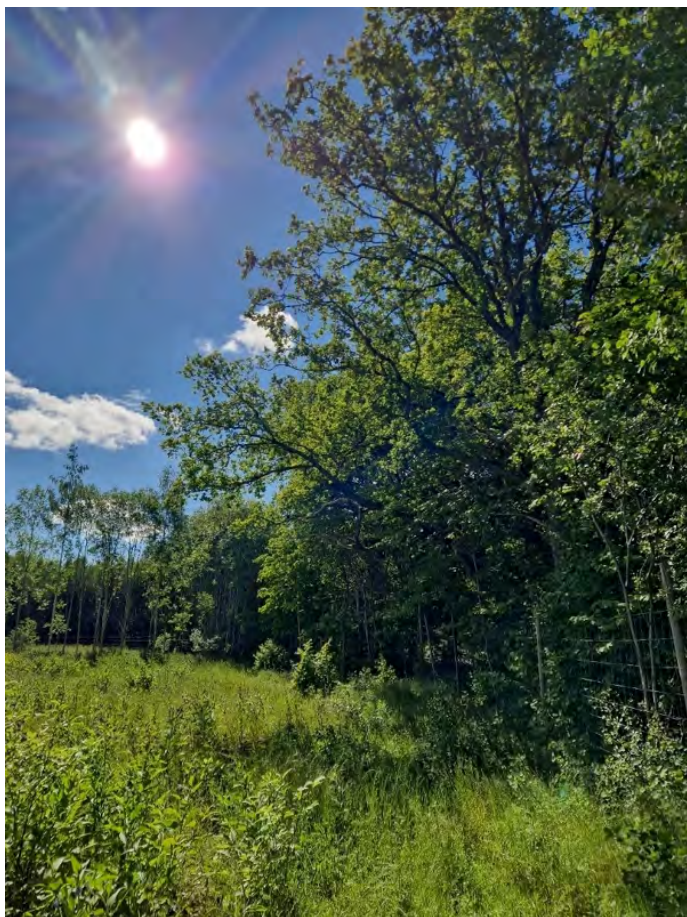
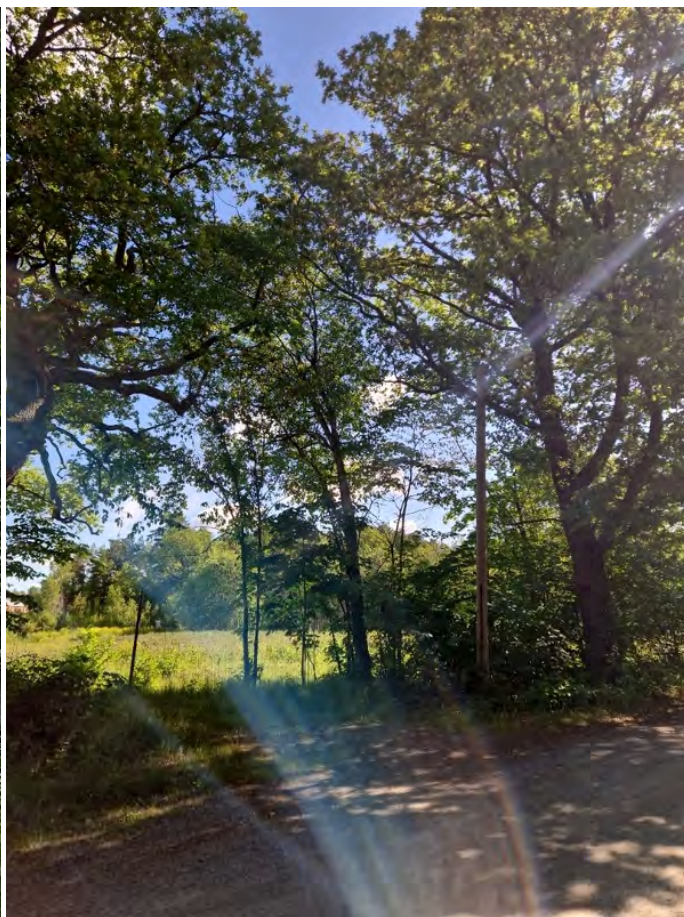
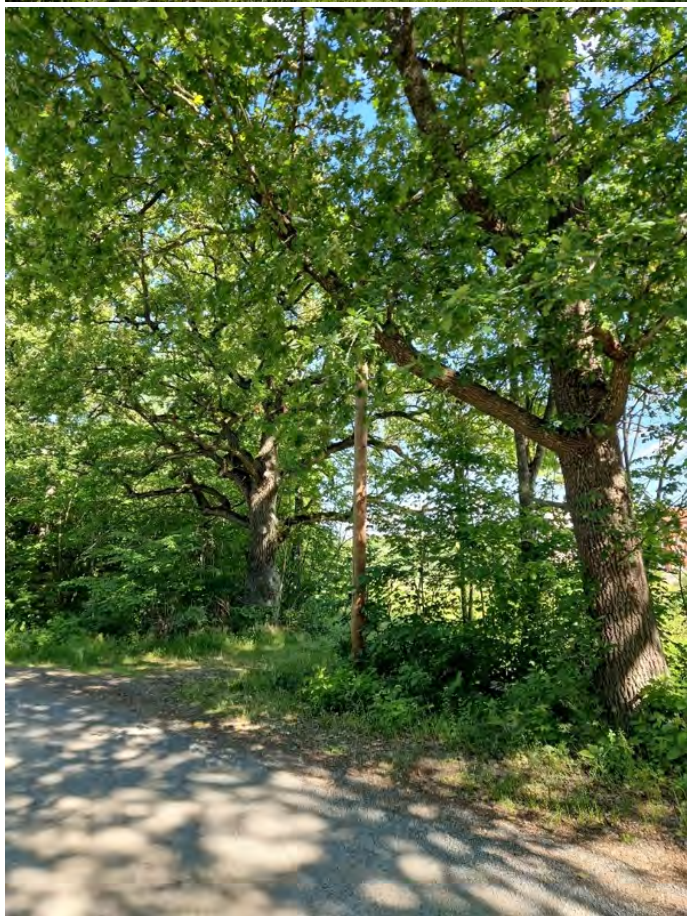
| TRÄD ID | 1 |

| SKADEKLASS:STAM | Lindriga (2) |
| SKADEKLASS:KRONA | Lindriga (2) |
| KOMMENTAR | Relativ stor höjdskillnad mellan byggområdet och trädens placering. |

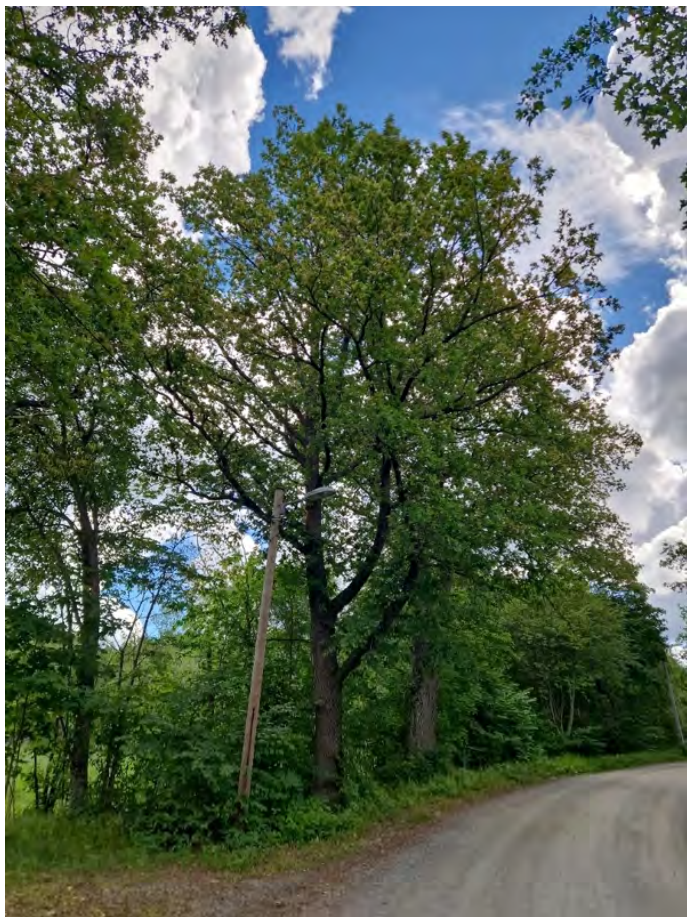
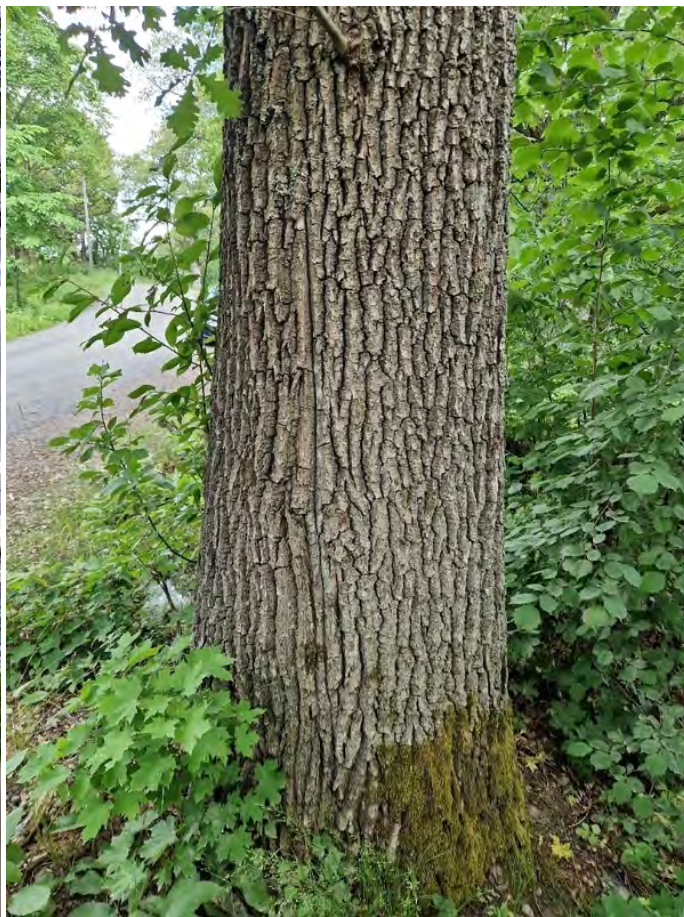
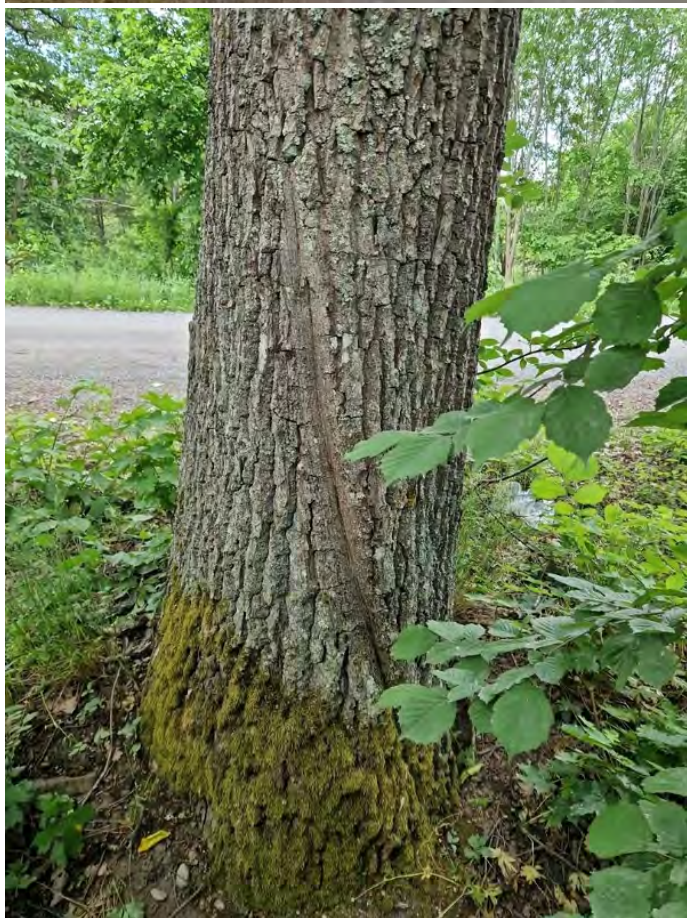
| TRÄD ID | 2 |

| DEFEKT:STAM | Gamla stamsprickor. |
| SKADEKLASS:STAM | Lindriga (2) |
| KOMMENTAR | Stor höjdskillnad mellan området och trädets placering. |

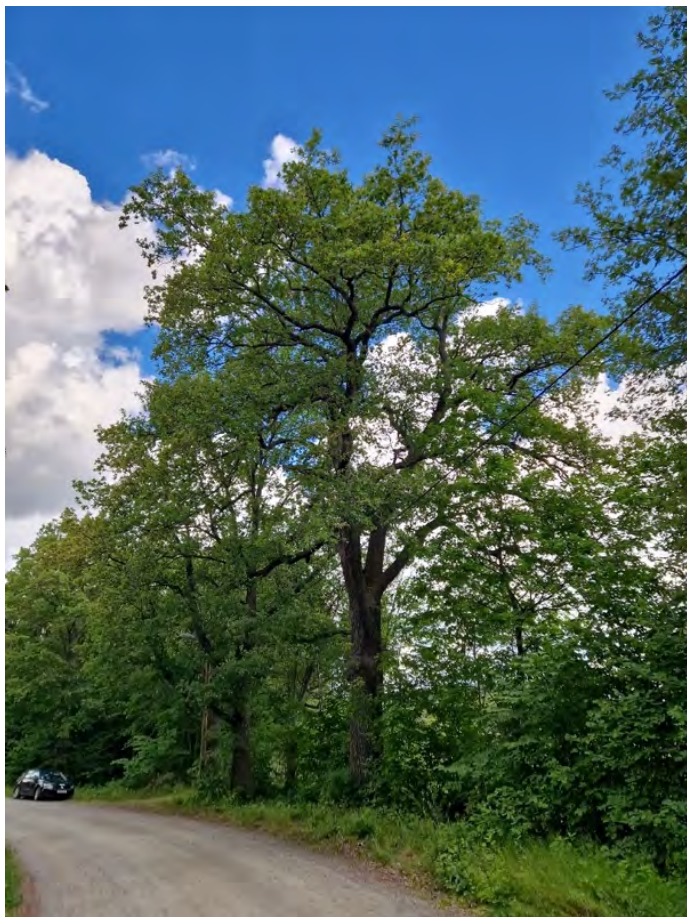
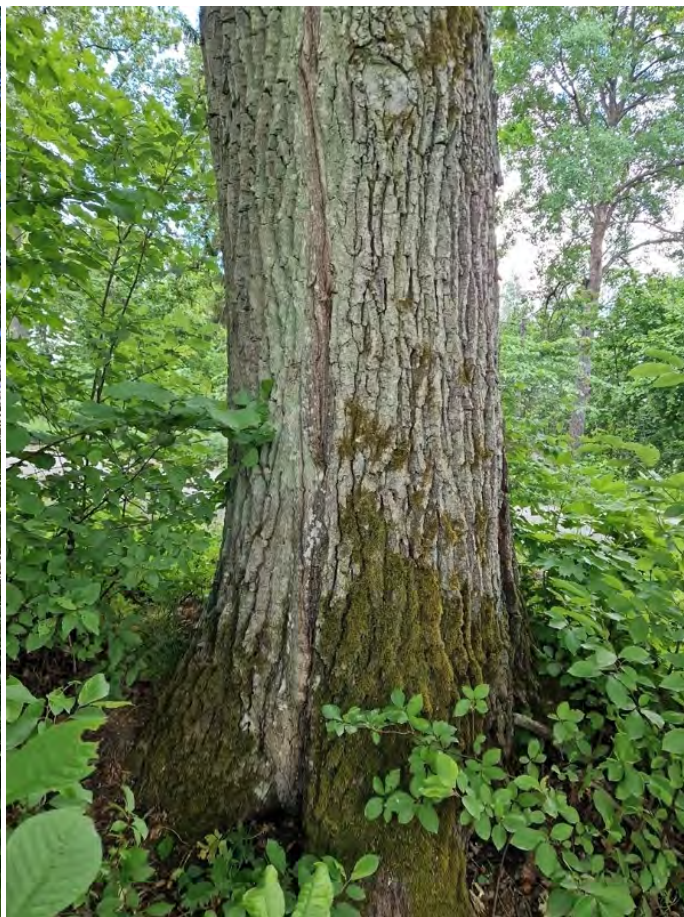
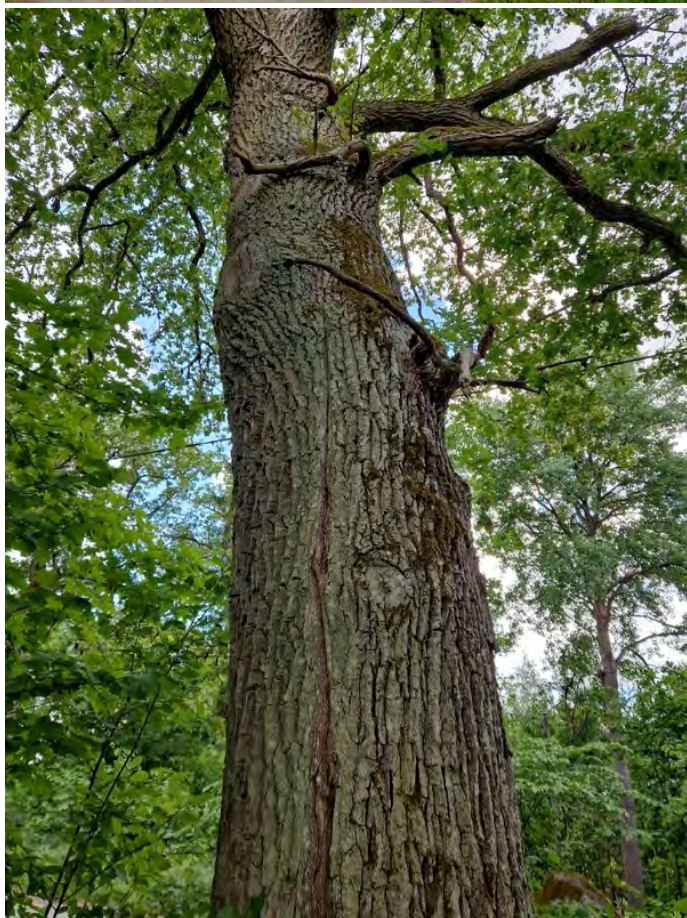
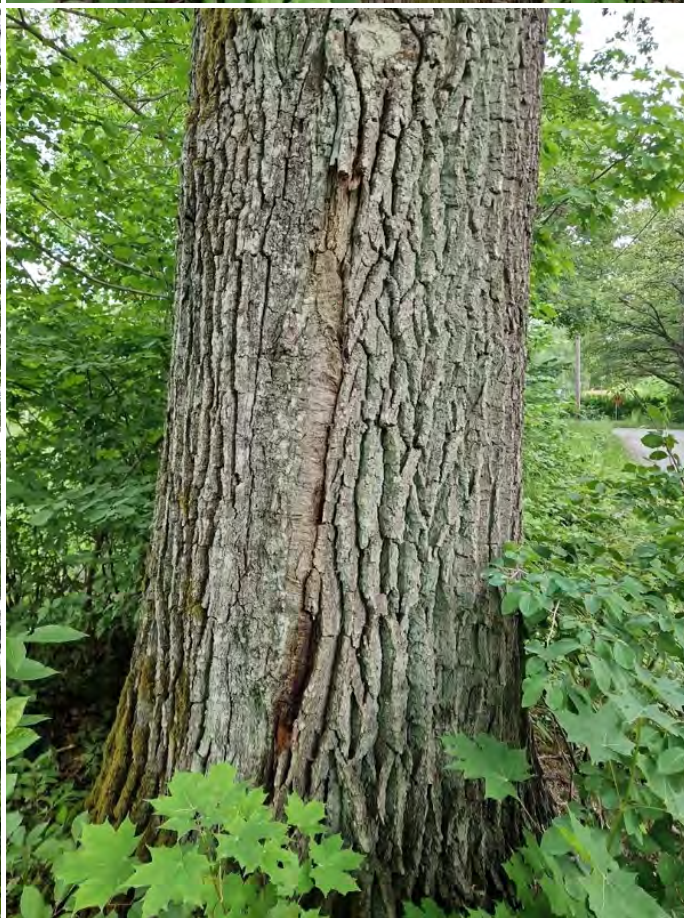
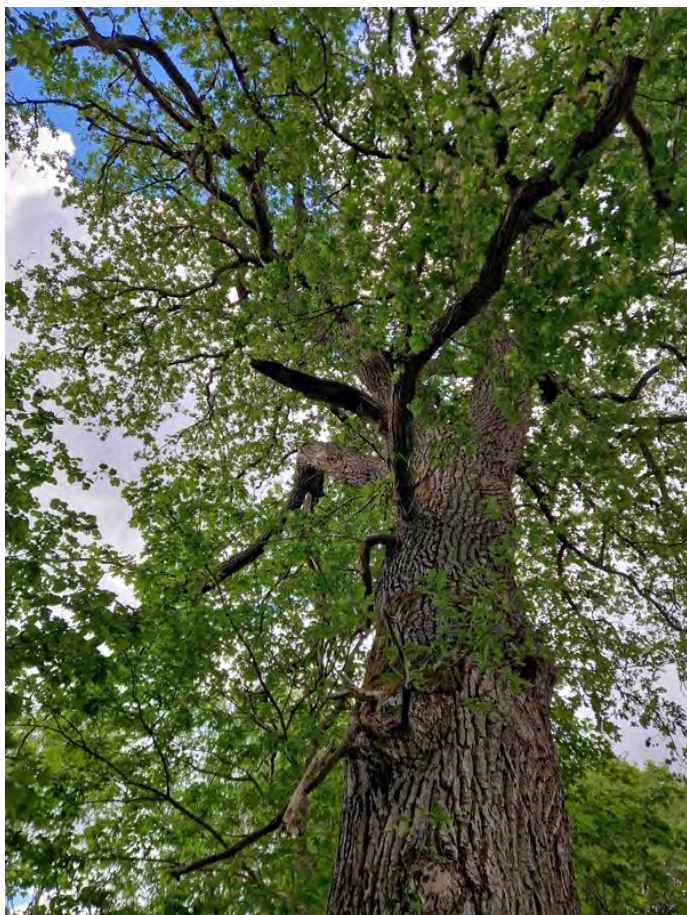
| TRÄD ID | 3 |

| DEFEKT:STAM | Gamla stamsprickor. Fullständig läkt gammal stamskada. |
| SKADEKLASS:STAM | Lindriga (2) |
| SKADEKLASS:KRONA | Lindriga (2) |
| KOMMENTAR | Stor höjdskillnad mellan området och trädets placering |

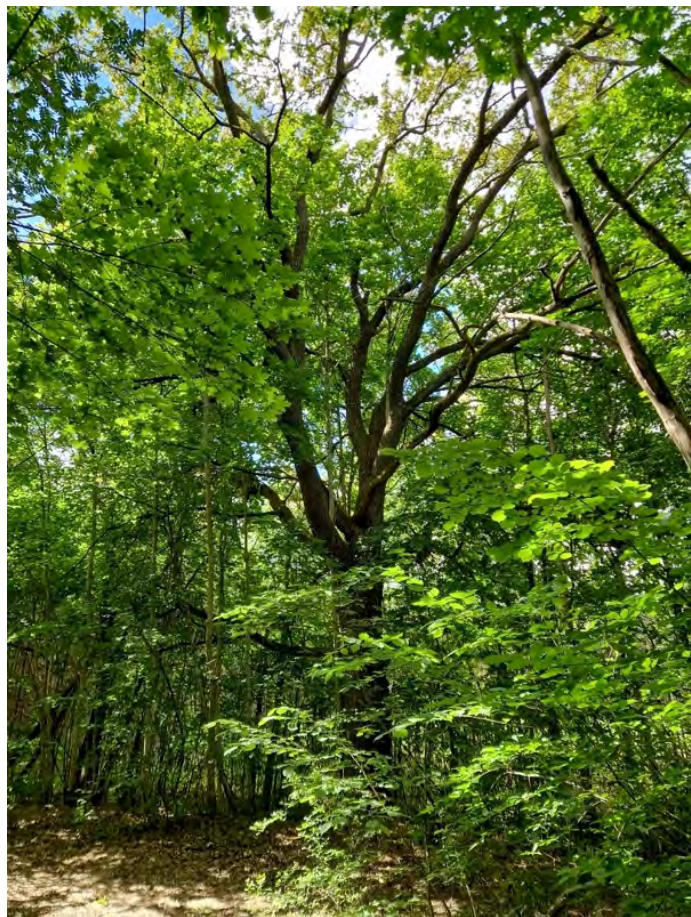
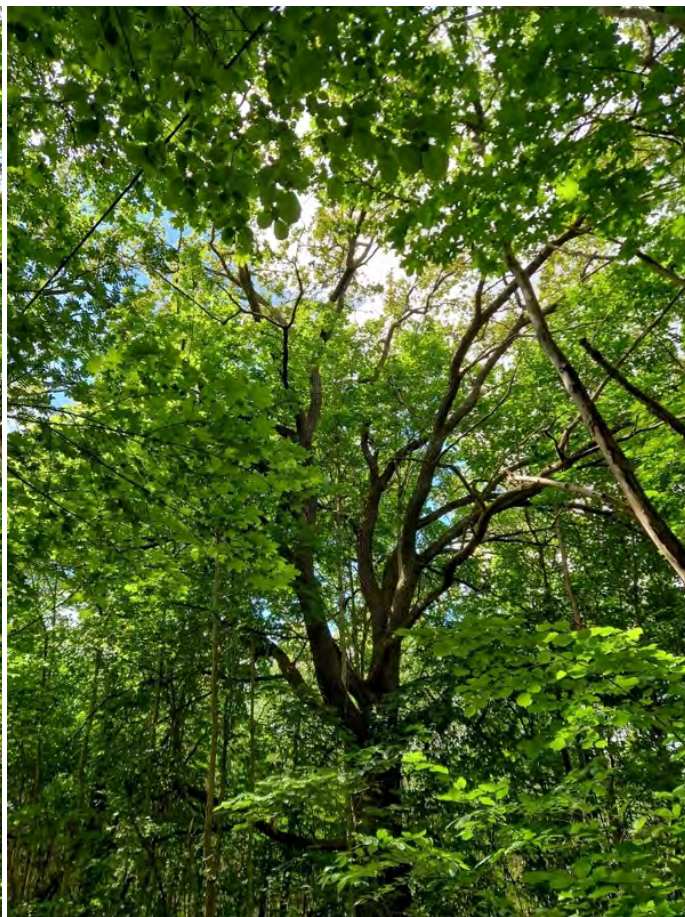
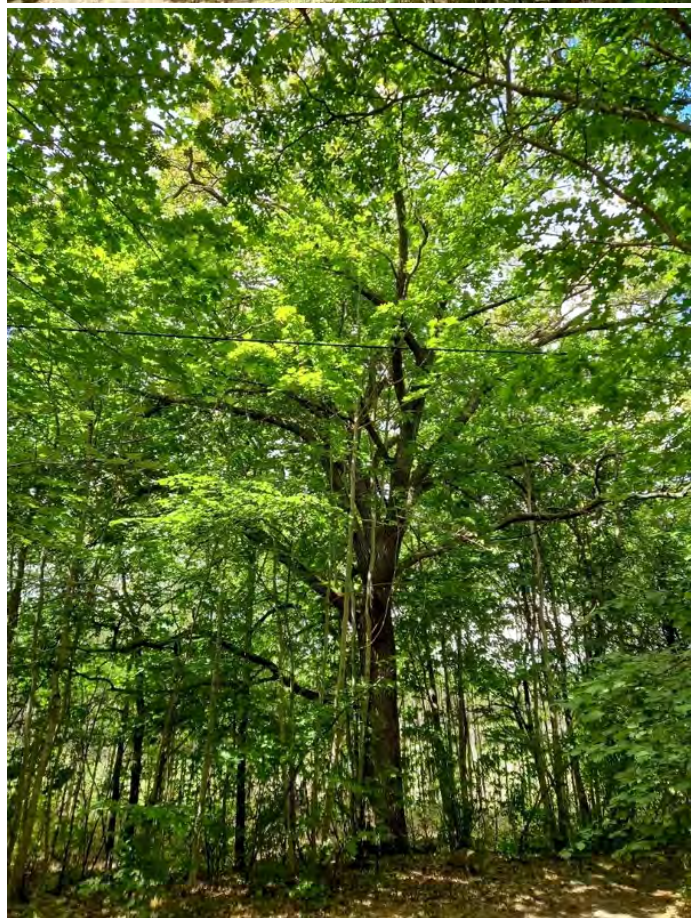
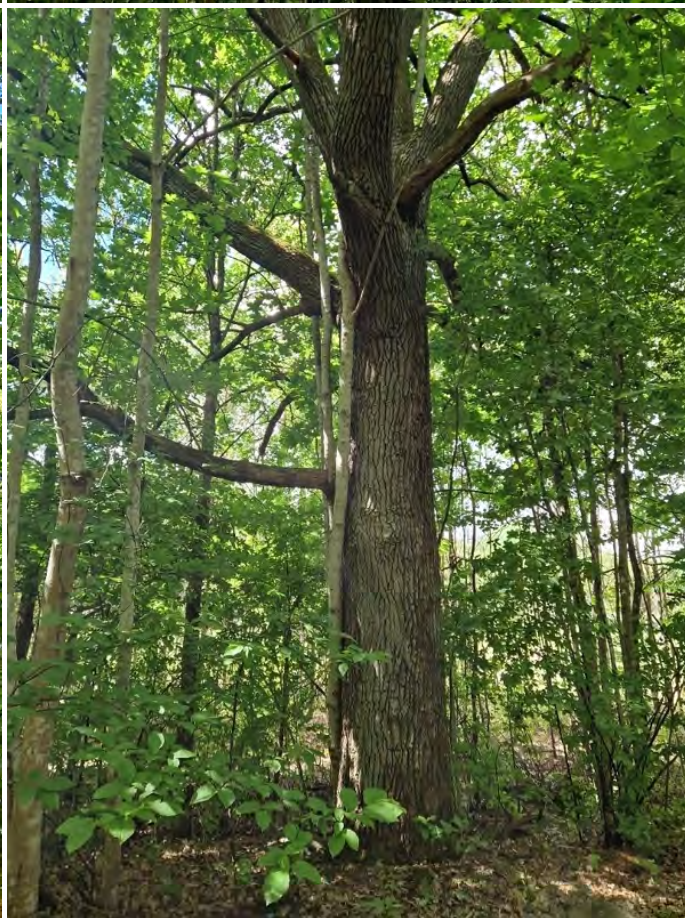
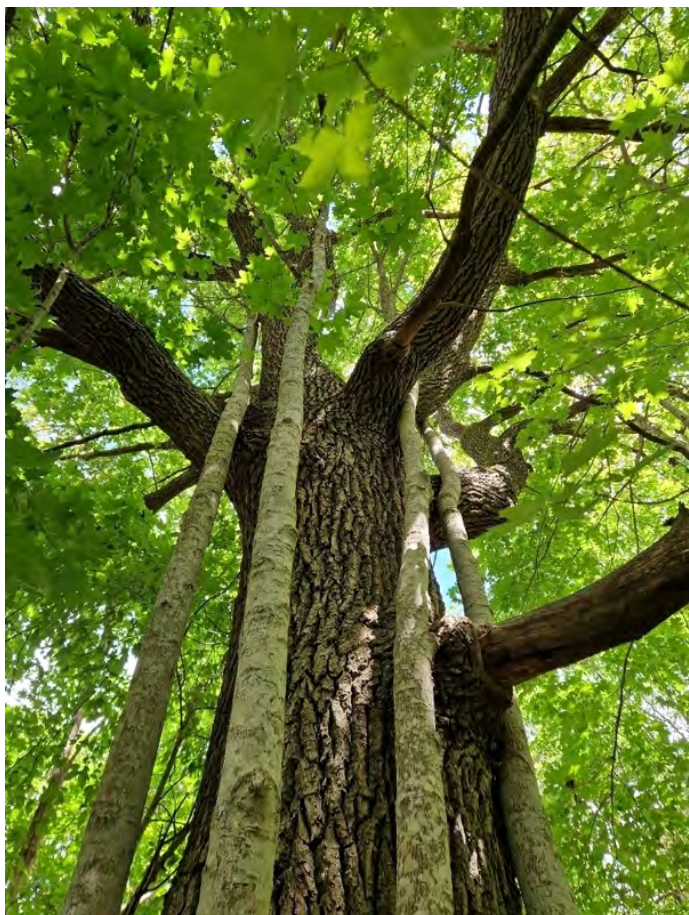
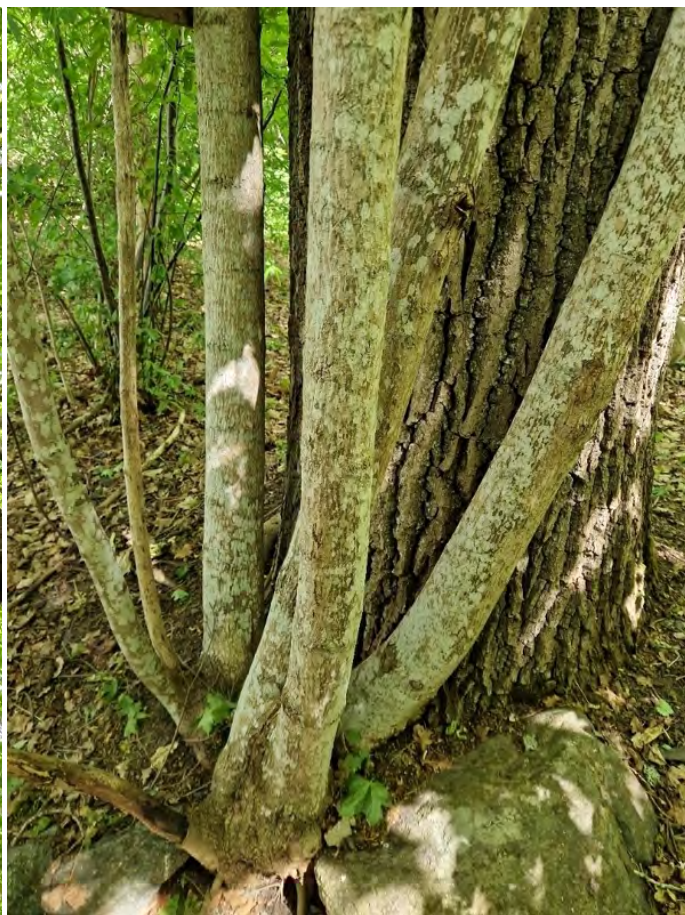
| TRÄD ID | 4 |

| SKADEKLASS:KRONA | Måttliga (3) |
| KOMMENTAR | Naturligt dike 4m ifrån stammen. Stor höjdskillnad mellan trädets placering och området. |

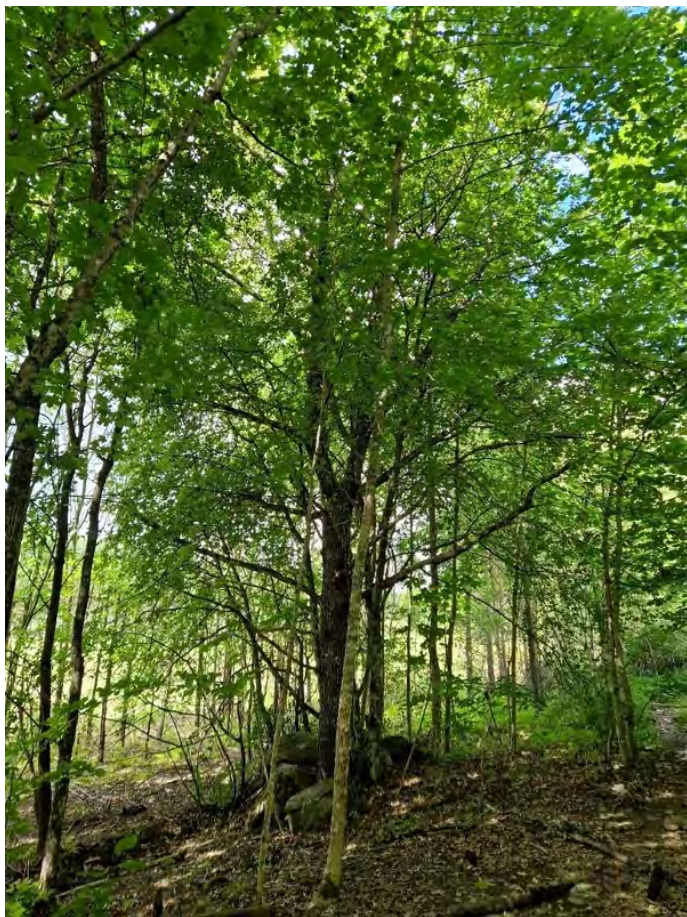
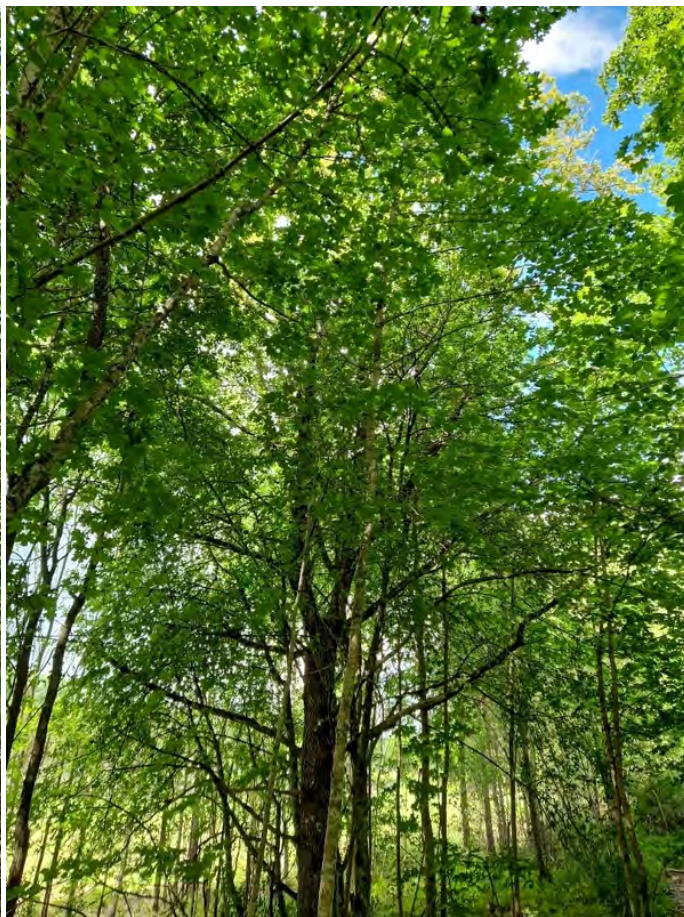
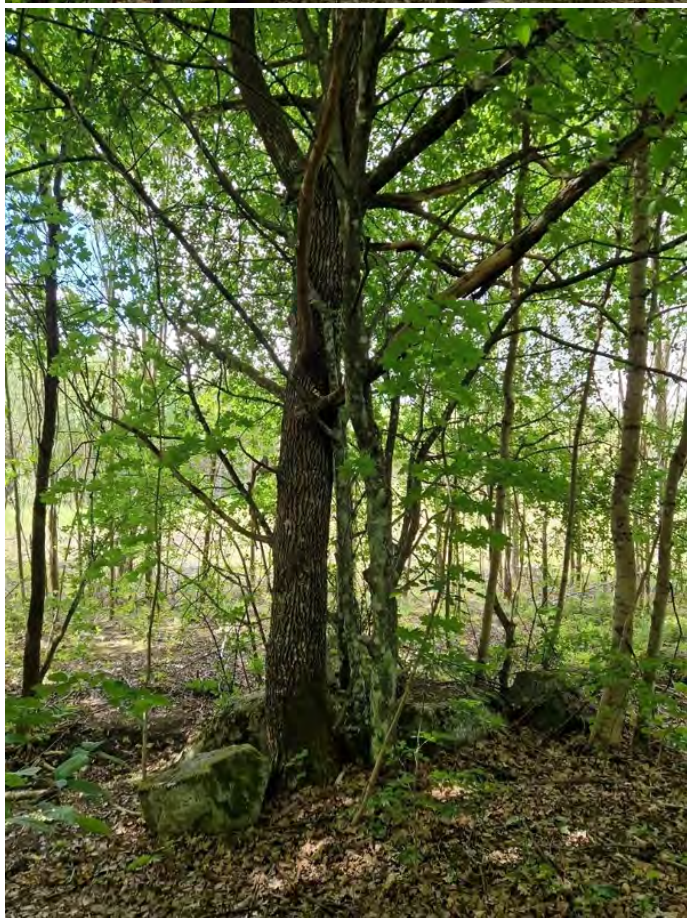
| TRÄD ID | 5 |

| SKADEKLASS:KRONA | Måttliga (3) |
| KOMMENTAR | Naturligt dike 2m från stammen. Stor höjdskillnad mellan trädets placering och området. |

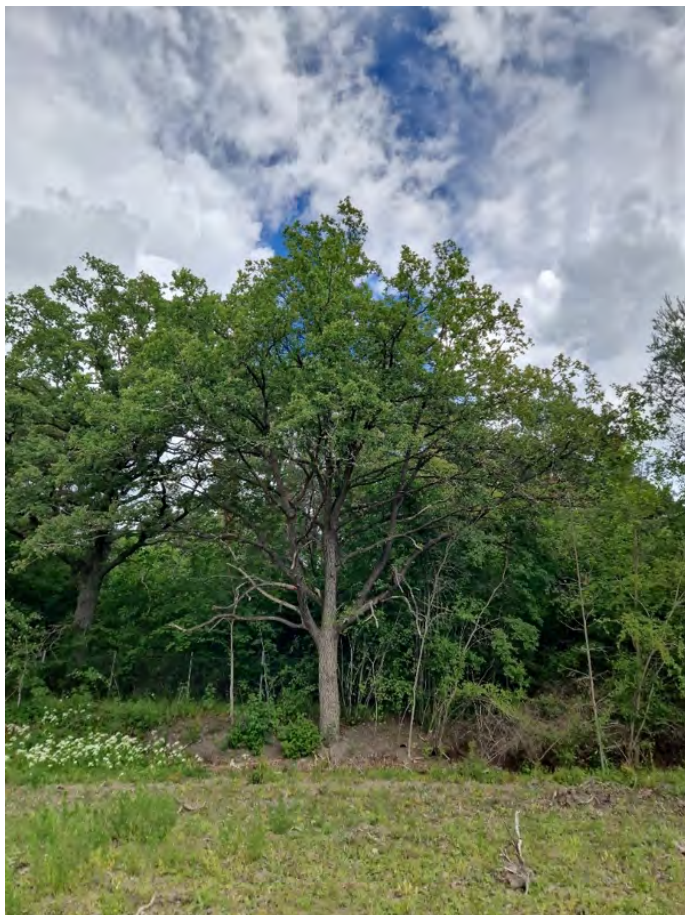
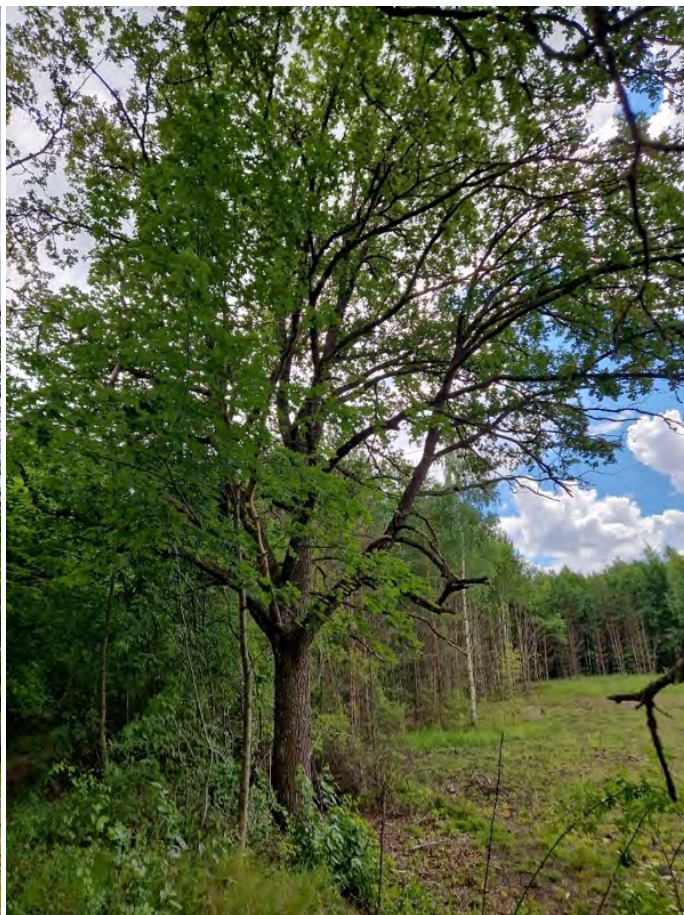
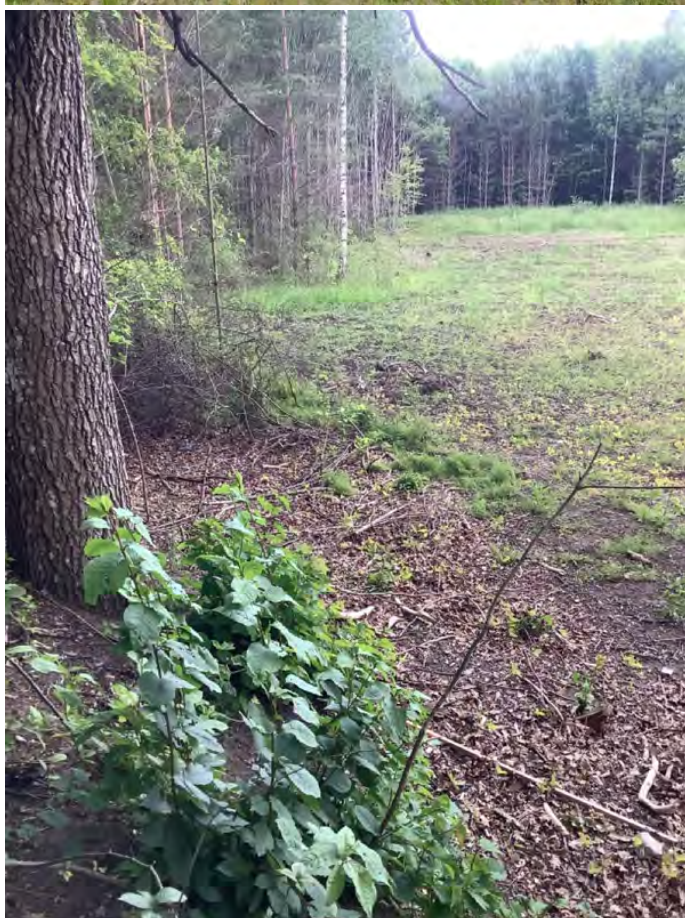
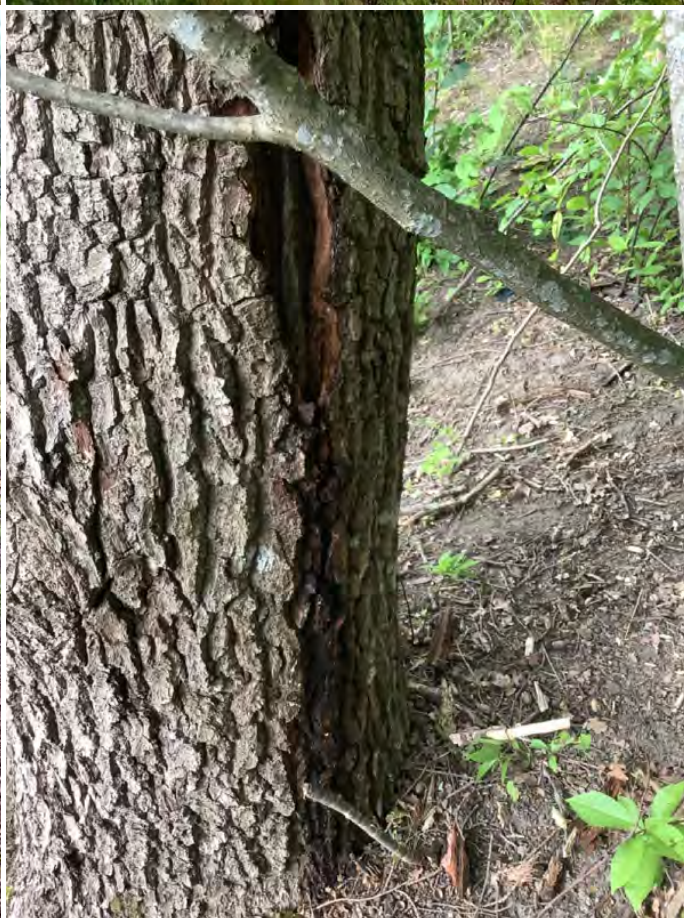
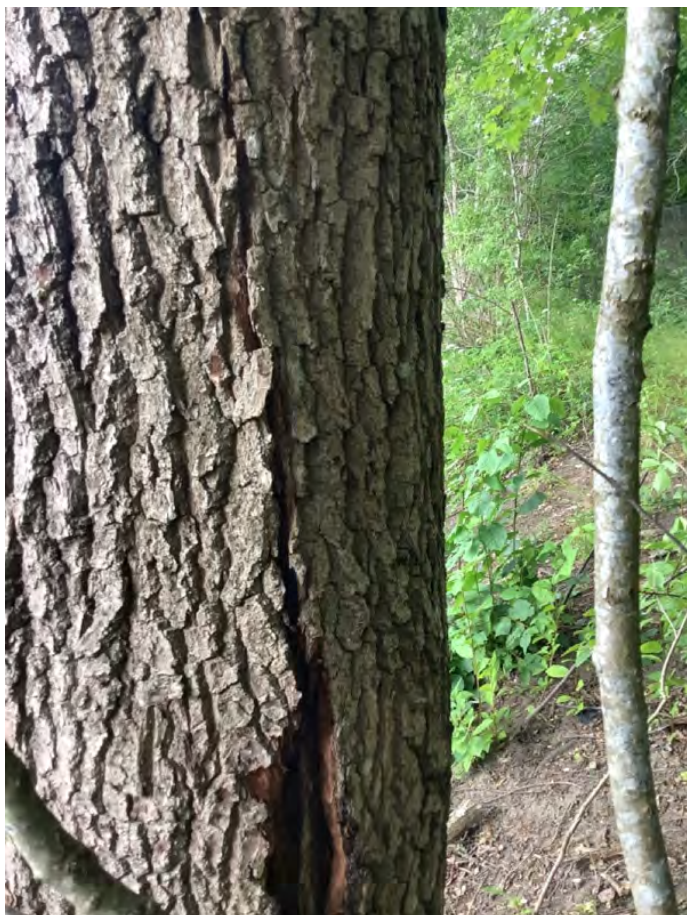
| TRÄD ID | 6 |

| SKADEKLASS:RÖTTER | Troliga (ex. vid tecken på grävning eller markkompaktering i närheten av trädet) |
| SKADEKLASS:ROTHALS/ STAMBAS | Lindriga (2) |
| SKADEKLASS:STAM | Lindriga (2) |
| SKADEKLASS:KRONA | Lindriga (2) |
| KOMMENTAR | Stor höjdskillnad mellan trädets placering och området. |

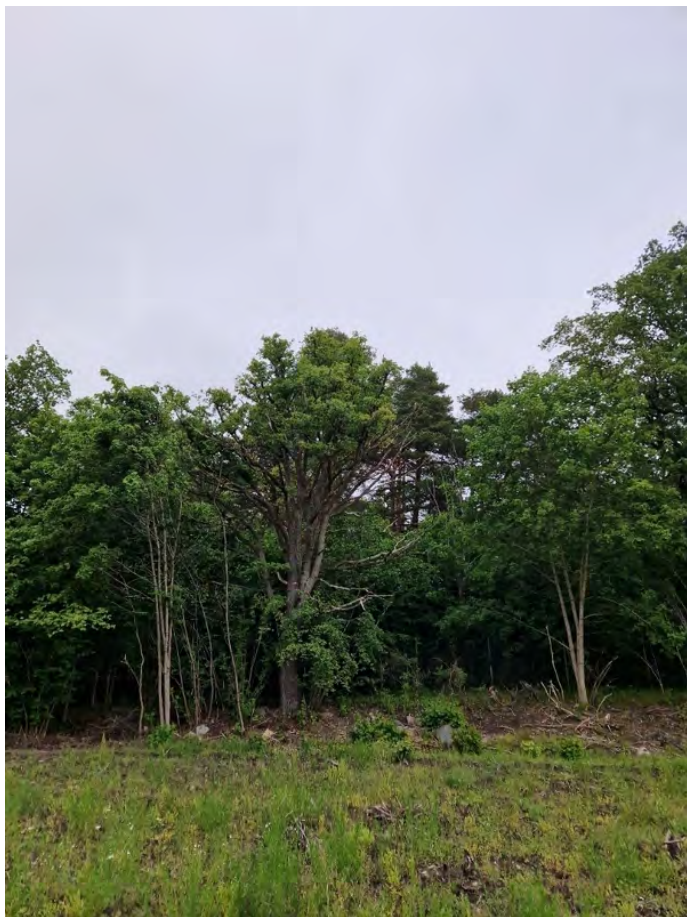
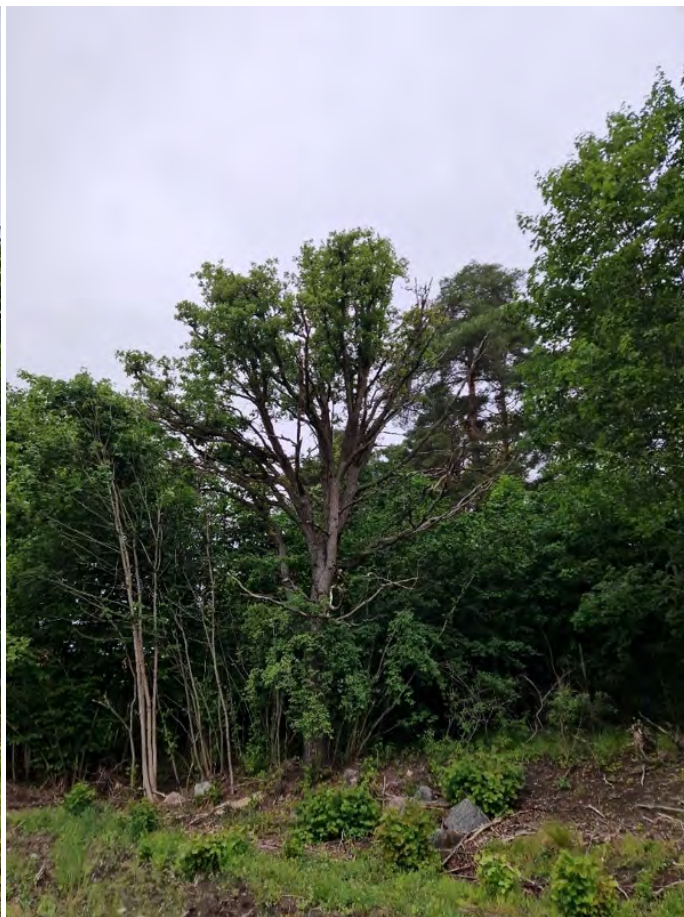
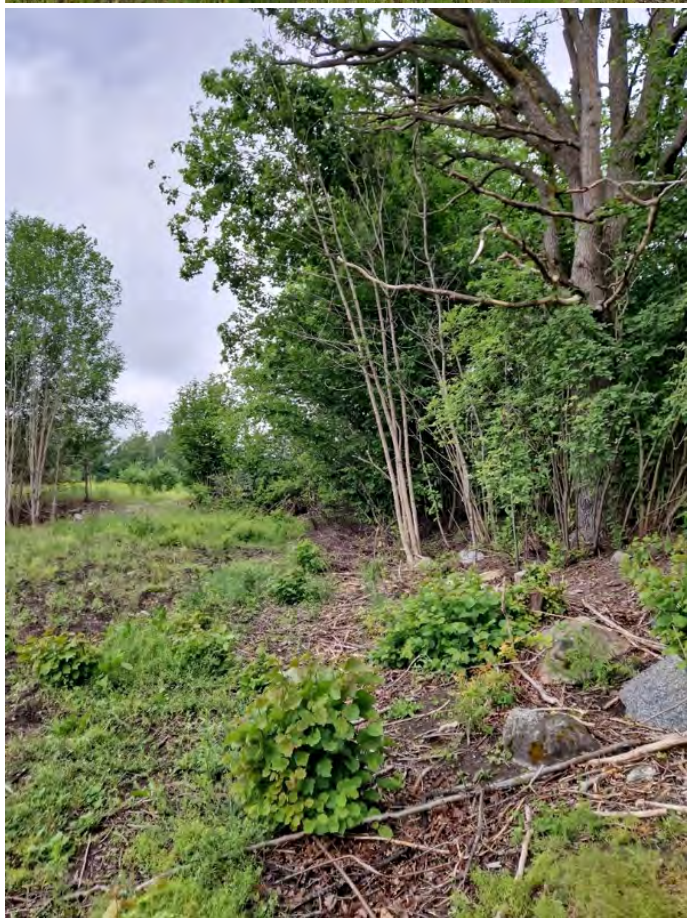
| TRÄD ID | 7 |

Ek #7 uppvisar dålig vitalitet med en döende krona. Ekens framtida livslängden kan inte bestämmas särskilt exakt.

Längs ekarna #6 och 7 har ungskog avverkats och marken har bearbetats med en skogsfräs. Denna ingrep kan redan ha skadat ekarnas rotsystem. När ingreppet gjordes kan inte verifieras. Om det står i sammanhanget med den dåliga vitaliteten av ek #7 kan inte heller avgöras.

| SKADEKLASS:RÖTTER | Troliga (ex. vid tecken på grävning eller markkompaktering i närheten av trädet), Troliga med tanke på vitaliteten. Skogsfräs arbeten inom rotzonen. |
| SKADEKLASS:KRONA | Måttliga (3) |
| KOMMENTAR | Stor höjdskillnad mellan trädets placering och området. |
