## Utlåtande angående skydd av träd inför nybyggnation av en skola på Bahco-området i Enköping

## **Ekonomisk värdering av 8 ekar vid Bahco-området i Enköping**

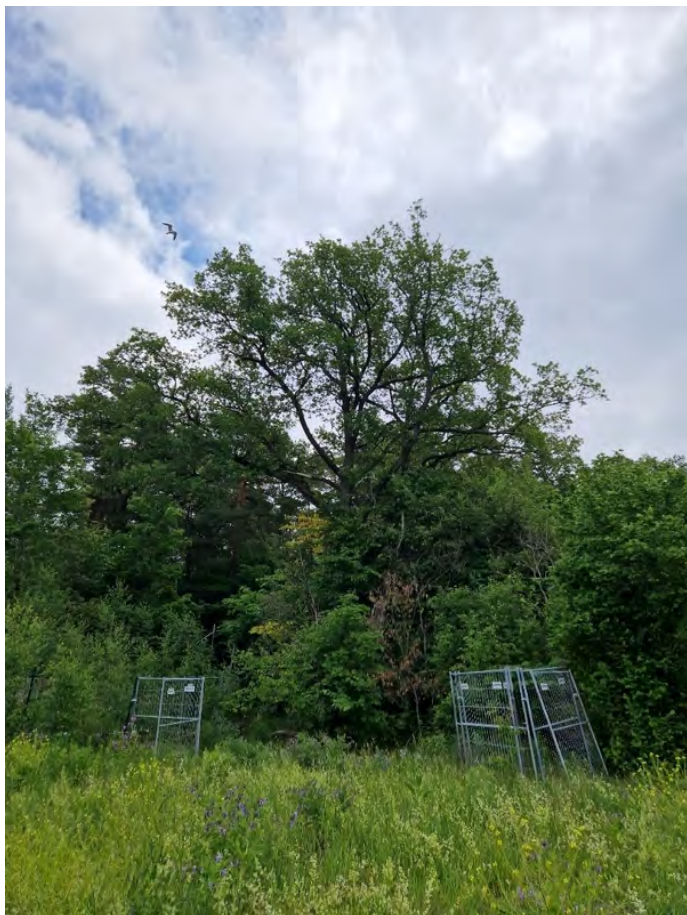
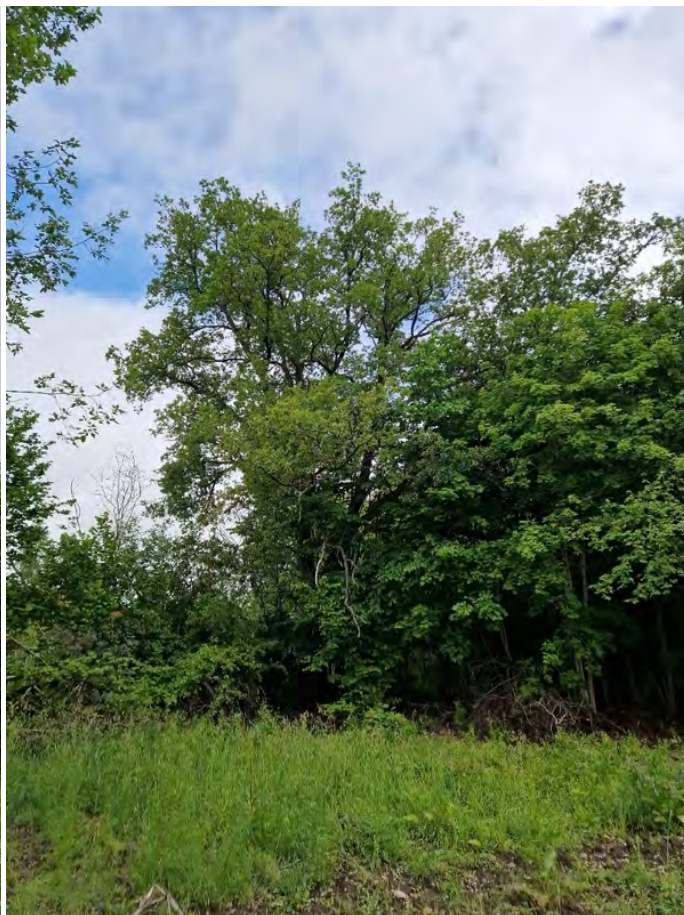
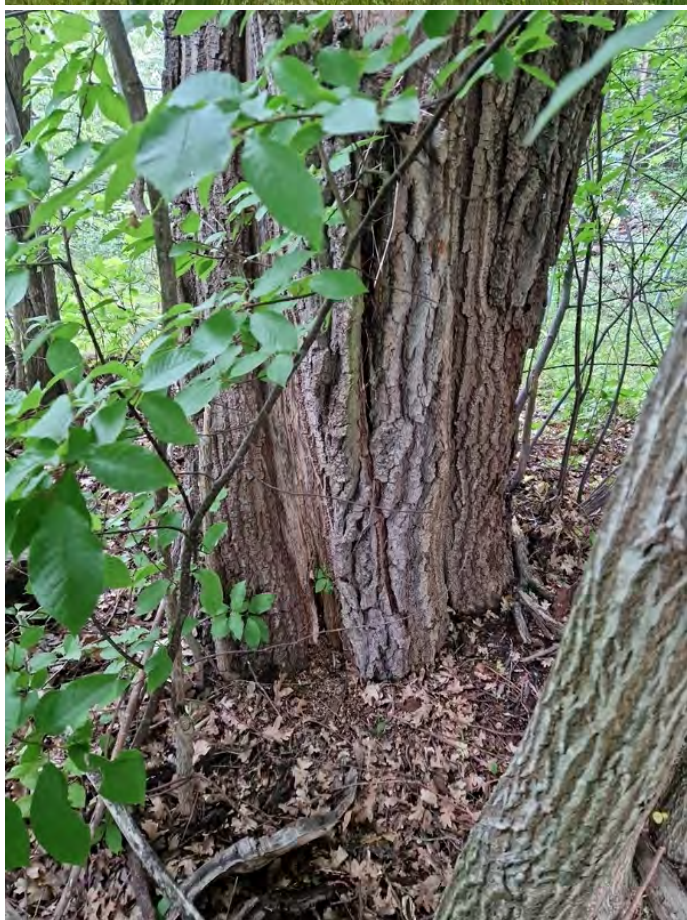
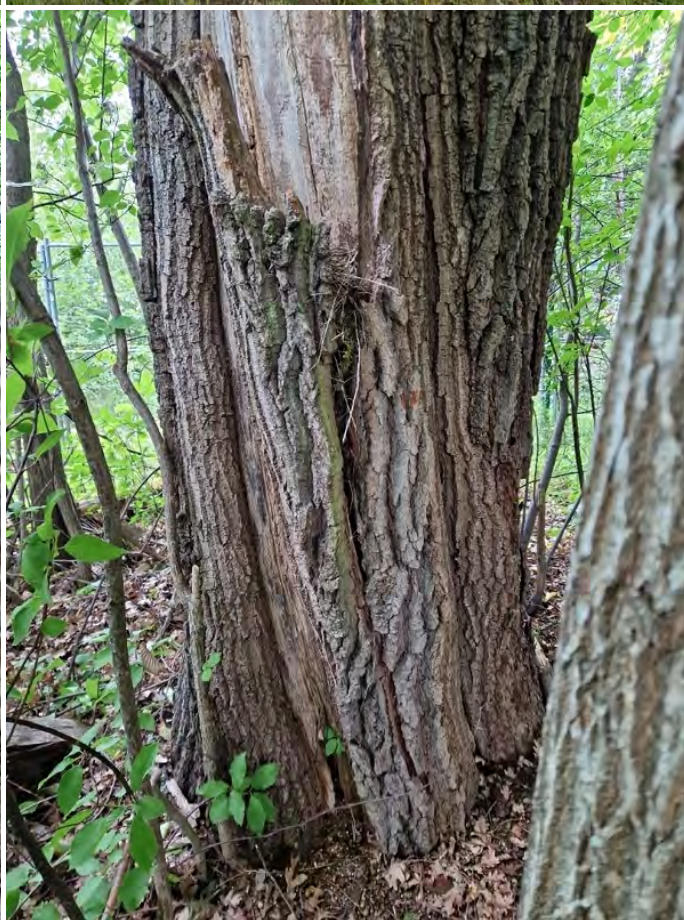
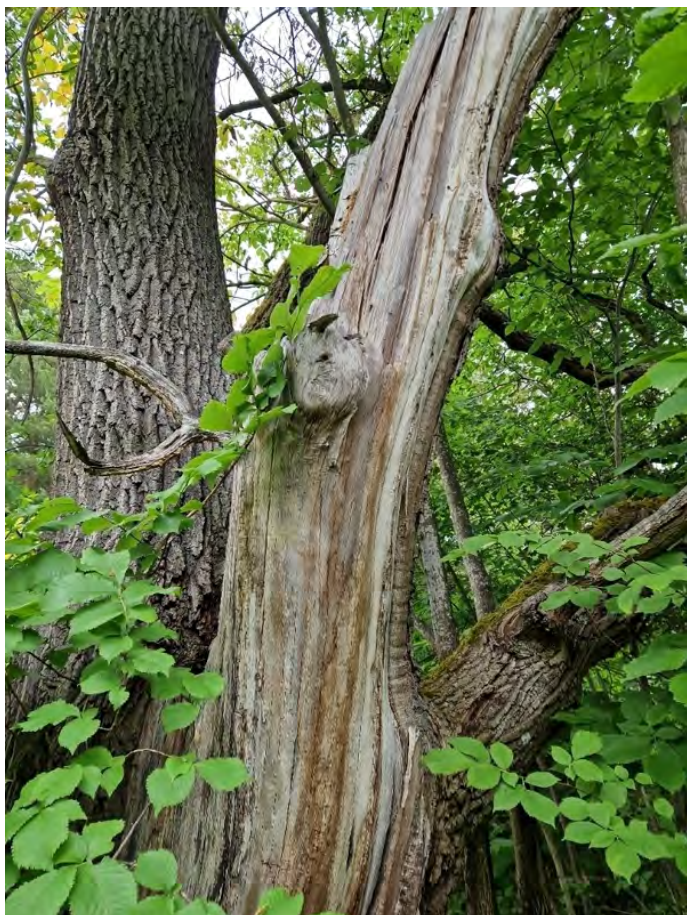
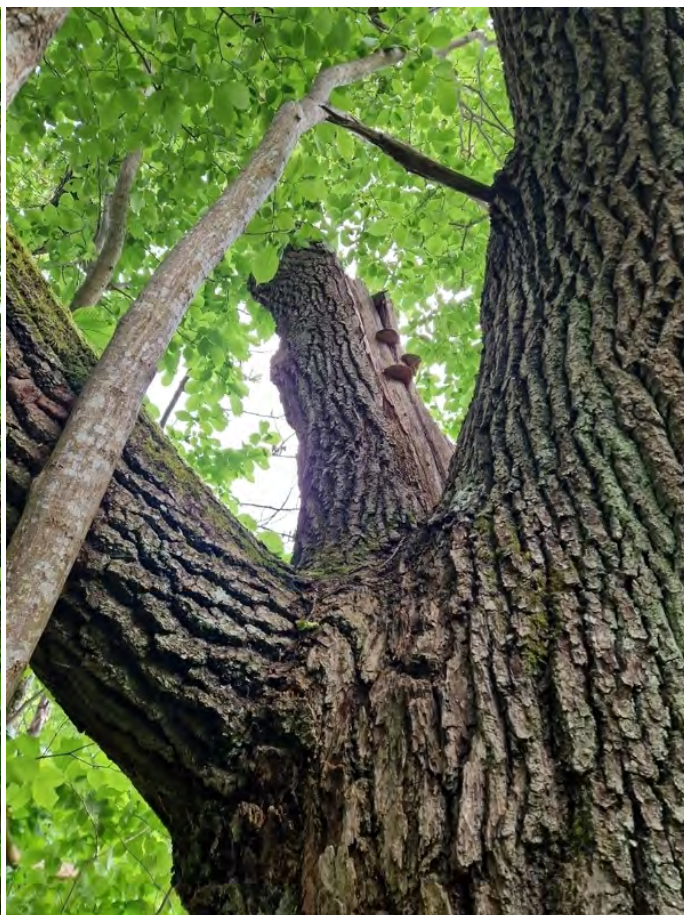
| TRÄD ID | 8 |

| SKADEKLASS:ROTHALS/ STAMBAS | Måttliga (3), Lindriga (2) |
| SKADEKLASS:STAM | Lindriga (2) |
| DEFEKT:KRONA | En krondel har gått av. Fläxskador. Börjande spricka på den låga grenen mot öst. En del dödved. Korkmussling på dödved. Igenvuxen krona, skuggning av sly. |
| SKADEKLASS:KRONA | Lindriga (2) |

| REKOMMENDERAD ÅTGÄRD | Borttagning av sly. Underhållsbeskrning. Lätt avlastning av den stora grenen med sprickan. |
