## Utlåtande angående skydd av träd inför nybyggnation av en skola på Bahco-området i Enköping

## **Ekonomisk värdering av 8 ekar vid Bahco-området i Enköping**

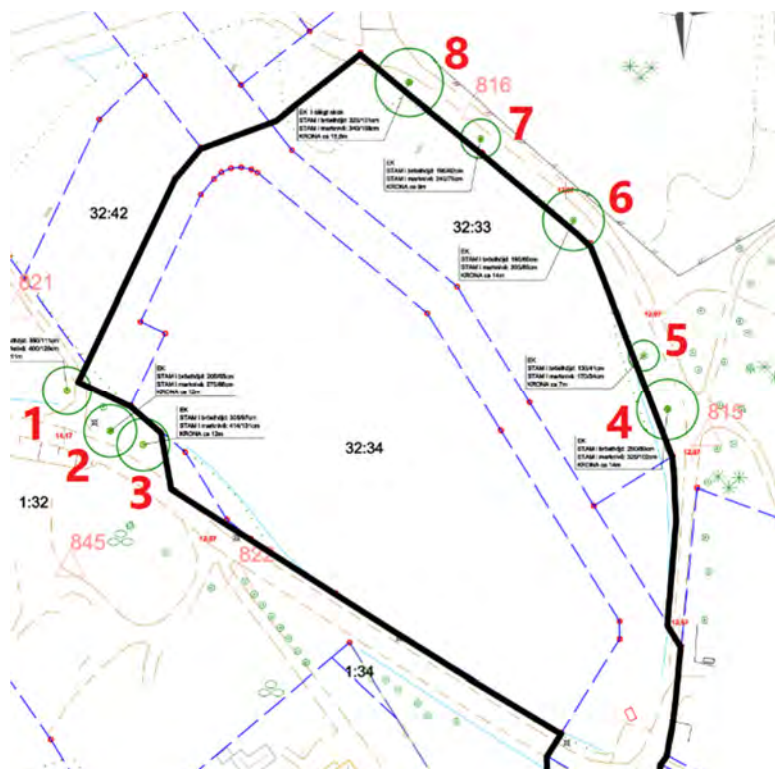
Figur 2: Trädens placering

Ekarna är placerade vid utkanten av planeringsområdet. Tre ekar (#1, 2, 3) vid den sydvästra gränsen, de andra längs den norra respektive nordöstra gränsen (#4, 5, 6, 7, 8). Trädets ålder varierar starkt mellan de olika individer. De yngsta är gissningsvis 70–80 år gamla, de äldsta 150 till 200 år. Alla träd har gemensamt att de är starkt igenvuxna av spontanvegetation (sly och yngre träd av olika slag) på grund av utebliven skötsel i området. Ändå visar alla ekar förutom ek #7 god vitalitet och utvecklingspotential.
