# STENVRETEN, ENKÖPINGS KOMMUN

## PM MARKMILJÖ, SKRIVBORDSSTUDIE

PM Markmiljö, skrivbordsstudie

UPPDRAGSNAMN  
Utredning Stenvreten  
UPPDRAGSNUMMER  
10380834  
FÖRFATTARE  
Helene Spets  
DATUM  
2026-03-10  
Granskad av  
Dagnija Andreasson

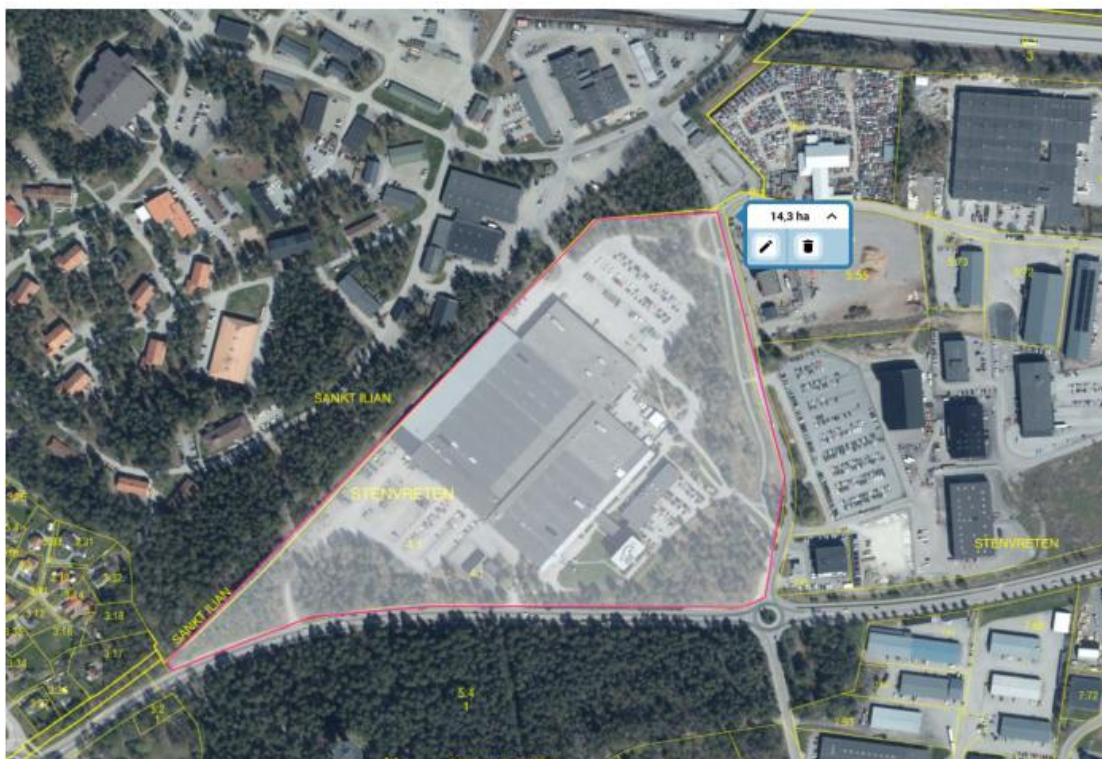
Figur 1. Fastigheten Stenvreten 4:1 är beläget inom röd tunn linje. Bildkälla: Eniro.se

Inventeringen presenteras i detta PM och omfattar sammanställning och utvärdering av befintligt underlag samt rekommendation om vidare arbeten. Inventeringen har utförts som en skrivbordsstudie. Utförande av eventuella rekommenderade arbeten omfattas inte av detta arbete. Fastigheten Stenvreten 4:1 markeras i Figur 1.

Detaljplanen berör fastigheten Stenvreten 4:1 belägen ca 2 km nordöst om centrala Enköping i Enköpings kommun, fastigheten redovisas i Figur 1. Planområdet är cirka 14 hektar stort, av dessa utgörs ca 4 hektar av en industribyggnad. Inom planområdet har det tidigare bedrivits mångårig industriverksamhet i form av verkstadsindustri. I närområdet finns industri-, natur-, bostads- och vägområden.
